Boligsprinkling i en eldre murgård

Evaluering av et pilotprosjekt

Prosjektrapport 373 – 2004

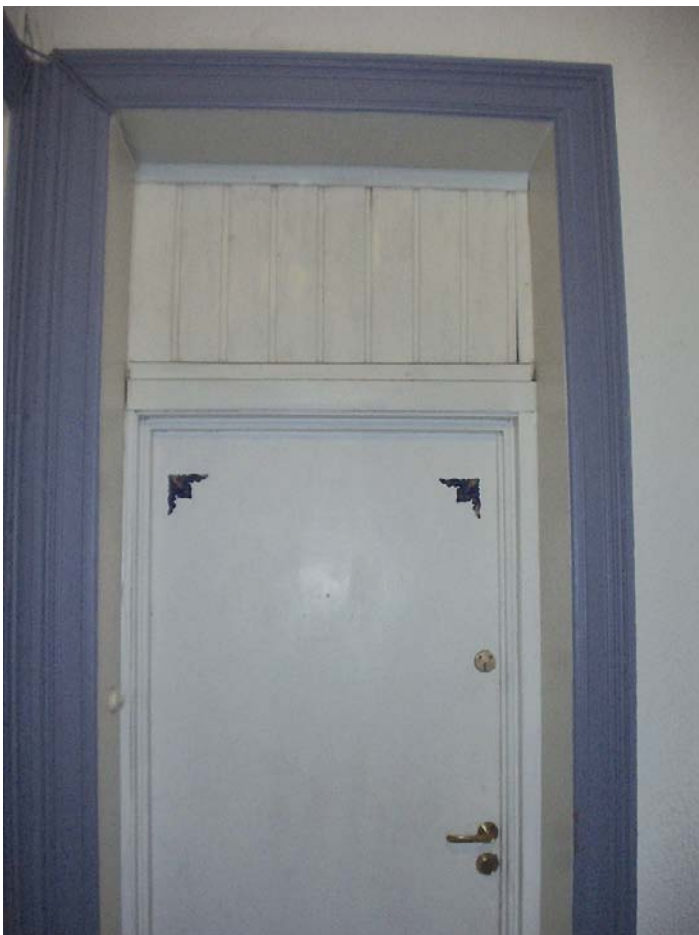
Dører fra trapperom til leiligheter er varierende typer og tilstand. Noen av dørene kan beholdes forutsatt kontroll og nødvendig utbedring/justering, men andre må skiftes ut. Dører til loft og kjellere er i dårlig forfatning og må skiftes.

Bilde 5.1.2 b: Eksempel på dør fra trapperom til leilighet, med overfelt.

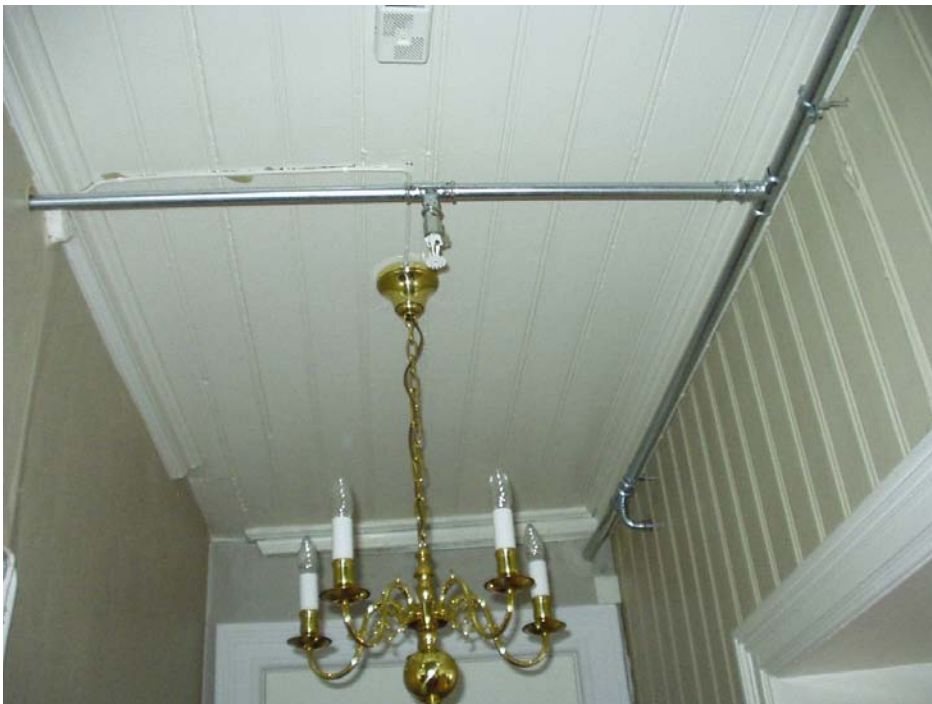
I et par, små rom (entré/forgang) har rørføringen resultert i at sprinkler ligger i noe større avstand fra tak enn grenseverdi angitt i databladet, jf. [bilde 7.3.3 b](#). Dette forsvares med at databladets bestemmelser sier maks 0,1 m fra tak i et opp til 36 m² stort rom, noe som gir et "varmluftsbasseng" på ca. 3,5 m³ over sprinklernivå, mens en avstand på 0,3 m fra tak i et 5 m² stort rom bare gir et tilsvarende basseng på 1,5 m³. Dessuten vil sprinkleren i et lite rom med større sikkerhet bli tidlig påvirket av strålingen fra en brann.

Bilde 7.3.3 b: Åpen rørføring i entré.

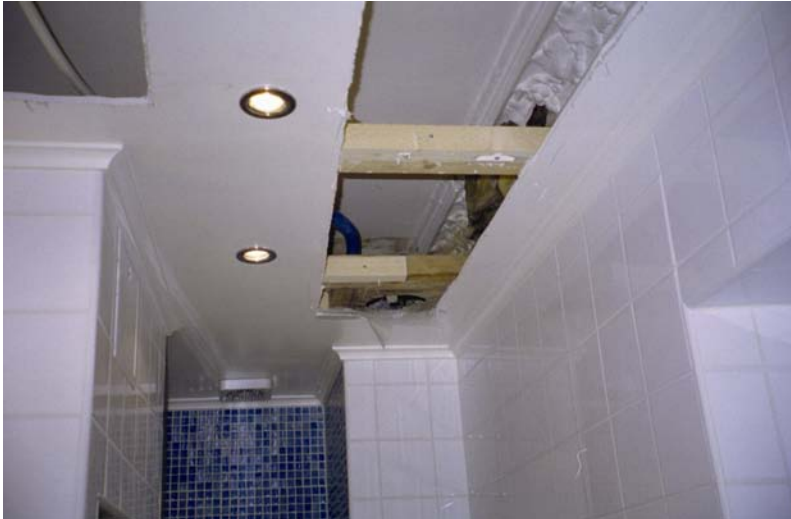
Bilde 9.3 b: Eksempel på åpning av himling i bad for fremføring og fordeling til andre rom. Anlegget er i dette tilfellet lagt skjult over himling.

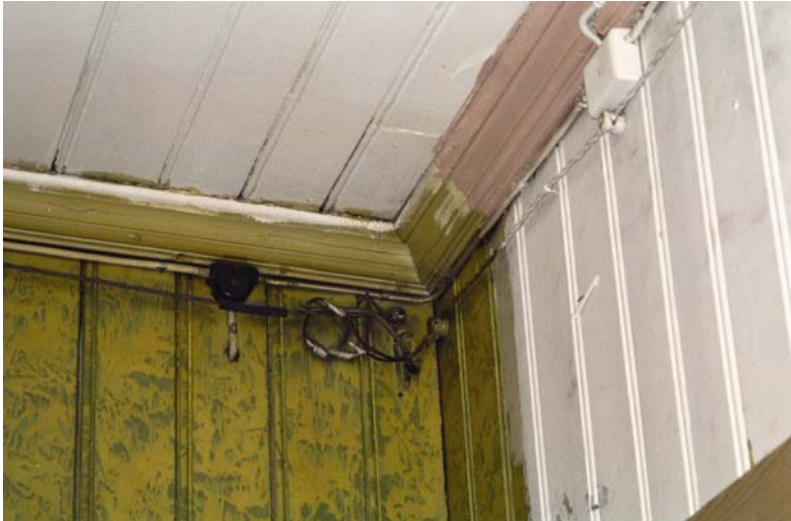
Bilde 9.4.1 a: Eksempel på gammelt elanlegg som har ligget skjult.

Problemene bestod i muligheten til å beholde eksisterende elanlegg med varierende kvalitet, når himlinger måtte rives eller nye settes opp. Det ble avdekket en rekke forhold som ikke var forskriftsmessige i h.t. dagens forskrifter for elektriske anlegg. Bl.a. lå mye av elanlegget innebygget på en uakseptabel måte.

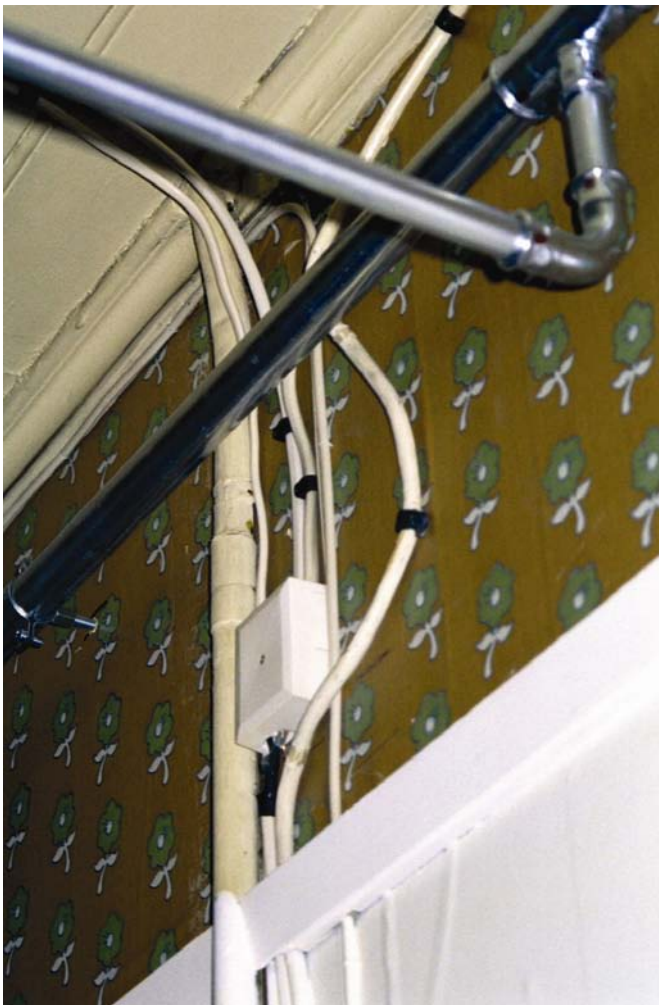
Bilde 9.4.1 b: Eksempel på situasjon som krever omlegging av elanlegg.

Det oppstod derfor en rekke vurderinger om det skulle monteres nye himlinger for å skjule sprinklerrør, og i den forbindelse legge om deler av det elektriske anlegget. Alternativt kunne man fjerne gamle himlinger og la sprinklerrør gå åpent og utbedre vegger/tak. Da disse valgene hadde direkte økonomiske konsekvenser for hver og en beboer, og det samtidig var behov for å innhente priser for disse arbeidene, trakk det ut i tid og medførte forsinkelser. Når alle beslutningene var på plass kunne det endelig tas stilling til føringsveier og plassering av sprinklerhoder i hvert enkelt rom, og sprinkleranlegget prosjekteres ferdig.

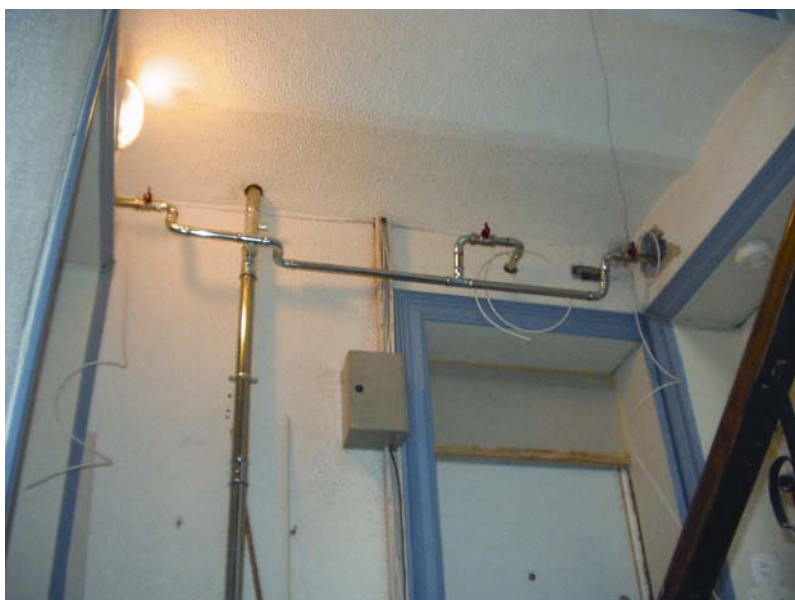
Stigerørene i trapperom er blitt svært dominerende, både m.h.t. dimensjoner som fremstår som store men særlig i forhold til hvordan anlegget fremstår som lite gjennomtenkt og med mye bend/kuplinger.

Bilde 9.4.2: Rørføringer i trapperom

Dette skyldes bl.a. at det er benyttet rør av typen Mannesmann, som har begrenset utvalg i overganger, slik at når det er mindre retningsavvik må dette løses med en rekke mellomstykker. Alternativet til Mannesmann ville være ordinære stålrør, som kunne tilpasses noe lettere, men disse måtte mantles eller behandles på annen måte for å kunne stå synlig.

Utførelsen av stigerør i trapperom oppleves som negativt av beboerne. Denne kunne trolig vært forbedret med tettere teknisk oppfølging på byggeplass av sprinklerrådgiver. I framtidige prosjekter bør andre føringsveier vurderes, alternativt bør det velges sprinklerkomponenter (rør) som gjør det mulig å få til en estetisk sett bedre løsning.

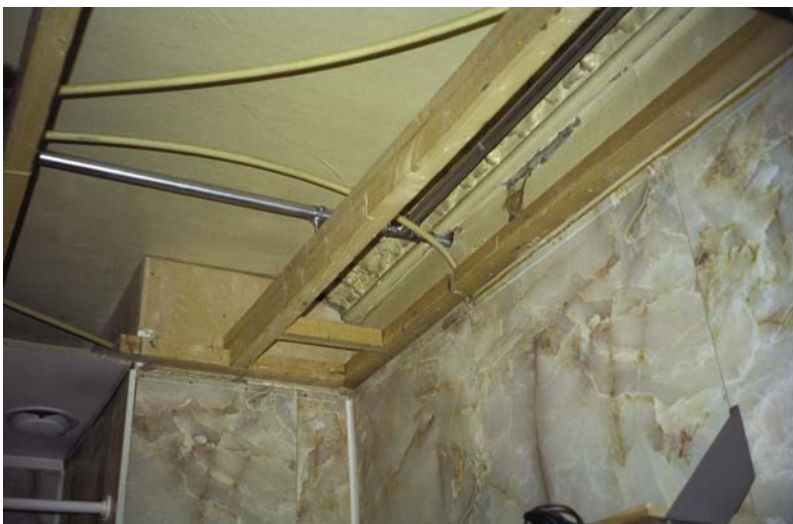
Bilde 9.4.3: Eksempel på fjernet himling i bad for fremføring og fordeling av sprinklerrør til andre rom.

I ettertid kan det imidlertid slås fast at det avsatte beløp på kr. 5.000,- eks. mva. for hjelpearbeider i leilighetene var for lavt. For en rekke leiligheter måtte vi gjøre valg som beboerne kanskje ikke hadde ønsket ut fra hvilken standard enkelte rom fikk. Eierne av 6 av de 21 enhetene har fått penger tilbake, mens de øvrige har måttet innbetale fra noen hundre kroner opp til nærmere femten tusen kroner ekstra. For leiligheten med størst innbetaling var hoveddelen knyttet til omlegging av elektrisk anlegg.

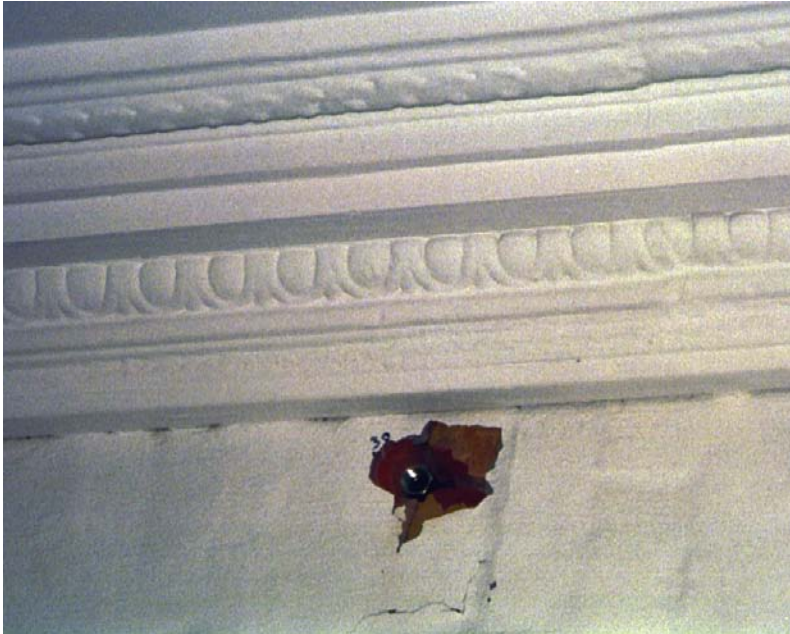
Det er tatt en rekke hull i teglmurer. Det var engstelse for at søl fra kjerneboring ville medføre store skader og behov for utbedringer, men det ble konsekvent boret med tørt bor, slik at det kun var støv som skulle fanges opp. Dette gikk bedre enn forventet og det var kun noen mindre tilfeller at det oppstod skader i de rom hvor det ble boret.

Bilde 9.4.4: Eksempel på hulltaking i murvegg under stukkaturlist.

Beboerne mener at gjennomføringen stort sett gikk bra, med unntak av forsinkelsen som oppstod i forbygningen. Én av beboerne påpeker at det oppstod stygge skader etter boring av hull i veggene ("virket litt som et hastverksarbeid").
