Puss og maling for fortidens og fremtidens murfasader

**Rehabilitering av Oslo Universitet m.m.**

Av siv.ing. Alf M. Waldum
Norges byggforskningsinstitutt

Særtrykk 290

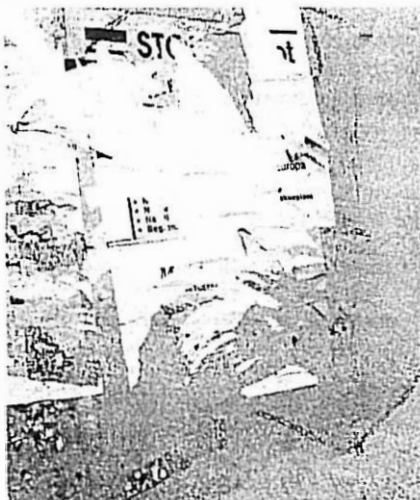
Oppklisting/fjerning av plakater gir malingskader
