Boligsprinkling i en eldre murgård

Evaluering av et pilotprosjekt

Prosjektrapport 373 – 2004

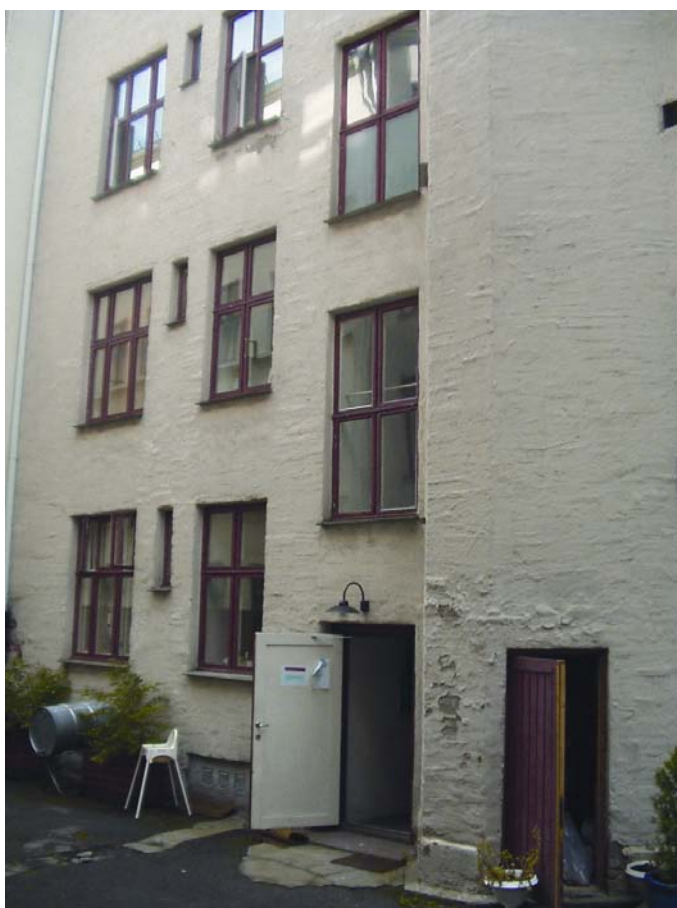
Bygningene har ikke vært gjennom en tradisjonell byfornyelse, og har svært varierende utførelse og standard m.h.t. planløsninger, overflater, tekniske installasjoner, m.m. Hver av bygningene har ett trapperom med utgang til gårdsrom mellom bygningene. Trapperommene var ikke tilfredsstillende utført som egne brannceller. Feil/mangler omfattet dører til leiligheter og boder, og brannskiller mot kjeller og loft.

Bilde 5.1.1: Baksiden av forgården (gårdsromsfasaden) – med inngang til trapperom.

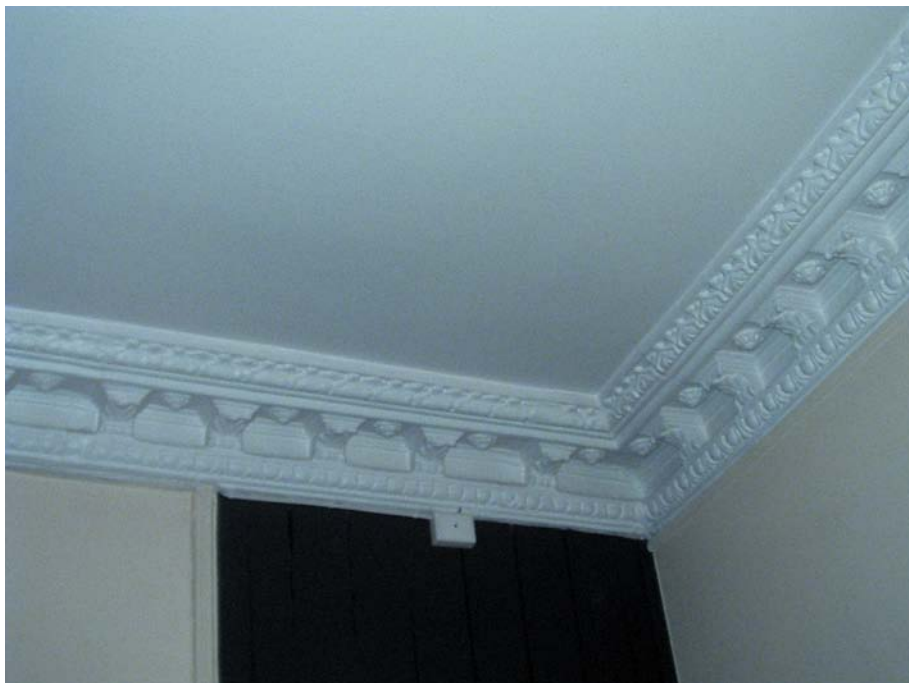
Bilde 5.1.2 a: Stue hvor opprinnelig himling og stukkaturlistene er bevart.

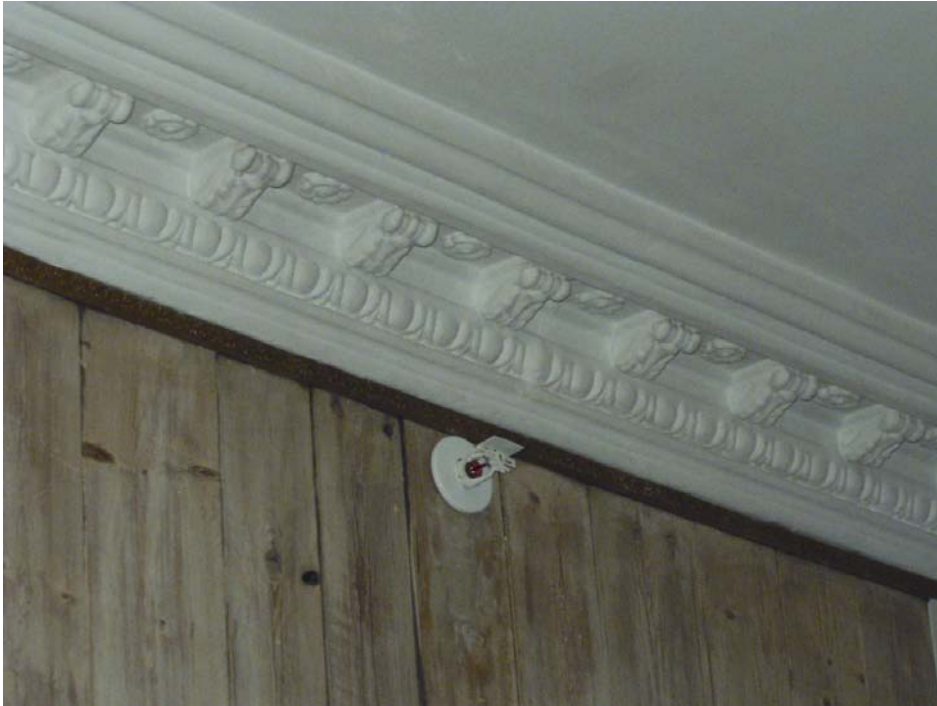
Sprinklerinstallasjonen baseres på utstrakt bruk av veggspinklere. Man unngår dermed å legge synlige greinrør ut i rommene, og får en løsning som tar hensyn til estetikk. Det er dessuten valgt en type boligsprinklere som - med en liten økning i trykkrauet - tillater at sprinkleren monteres i større avstand fra tak enn det som normalt er tillatt. Det har dermed vært mulig å senke sprinklerne til litt under nederkant av eksisterende stukkatur slik at denne ikke blir berørt, jf. bilde 7.3.3 a.

Bilde 7.3.3 a: Veggspinkler i stue

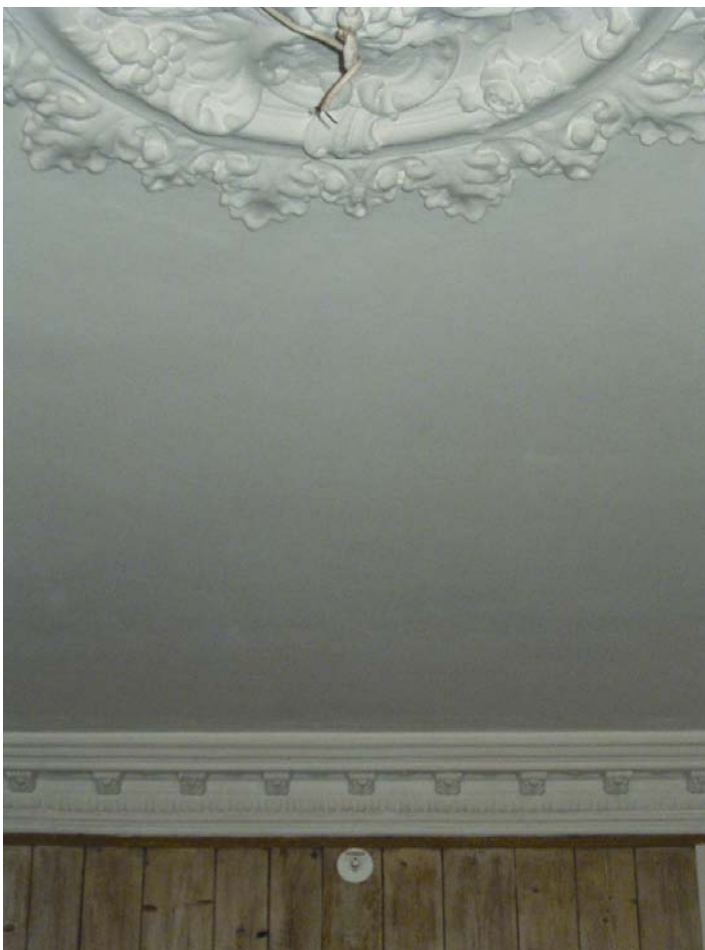
I leilighetene derimot har sprinkleranlegget blitt svært diskret/lite synlig. Der hvor anlegget ligger åpent oppfattes det som lite skjemmende.

Bilde 9.3 a: Veggspinkler i stue

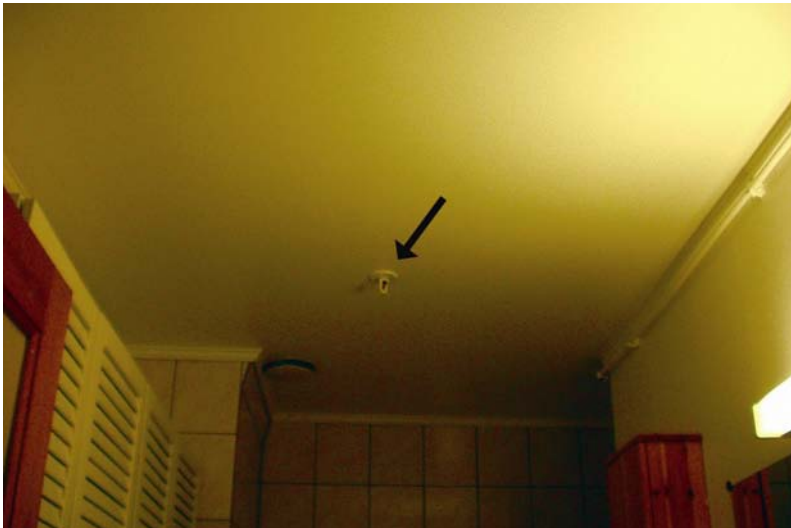
Bilde 9.3 c: Taksprinkler i bad
